平成20年度栃木県建設技術協会 技術研究発表会

日本初の  
上水道管内洗浄システム  
「スコープ工法」について

中里建設株式会社

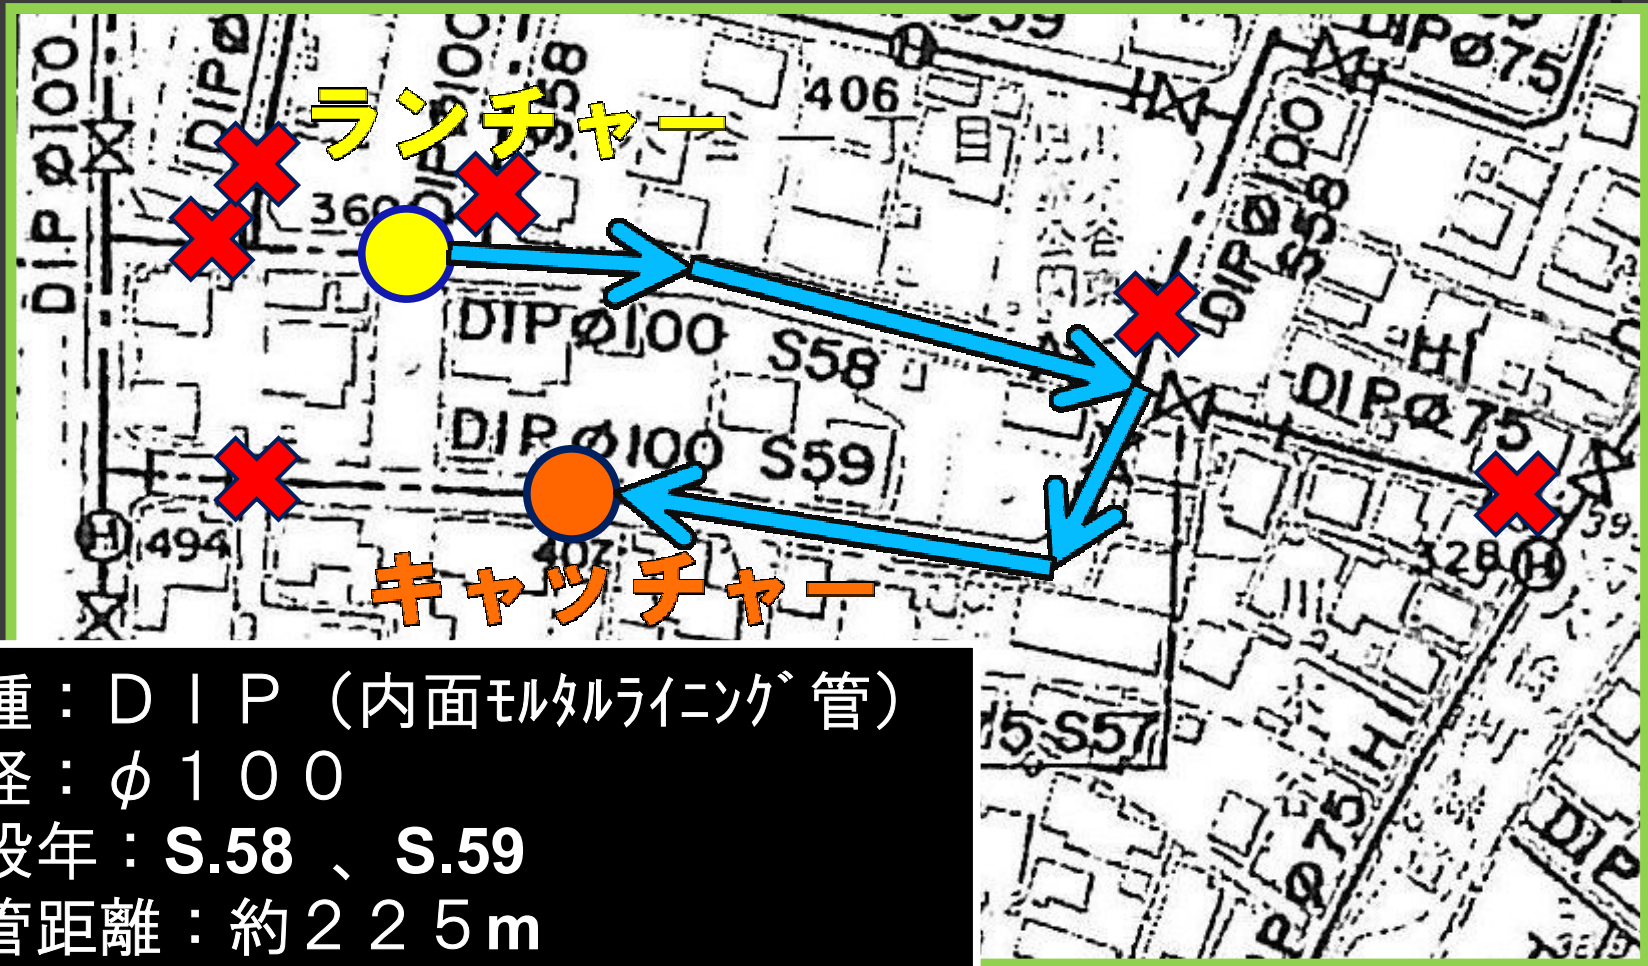
## 茨城県結城市（管路図）

管種：DIP（内面マルチライニング管）  
呼径：φ100  
布設年：S.58、S.59  
洗管距離：約225m

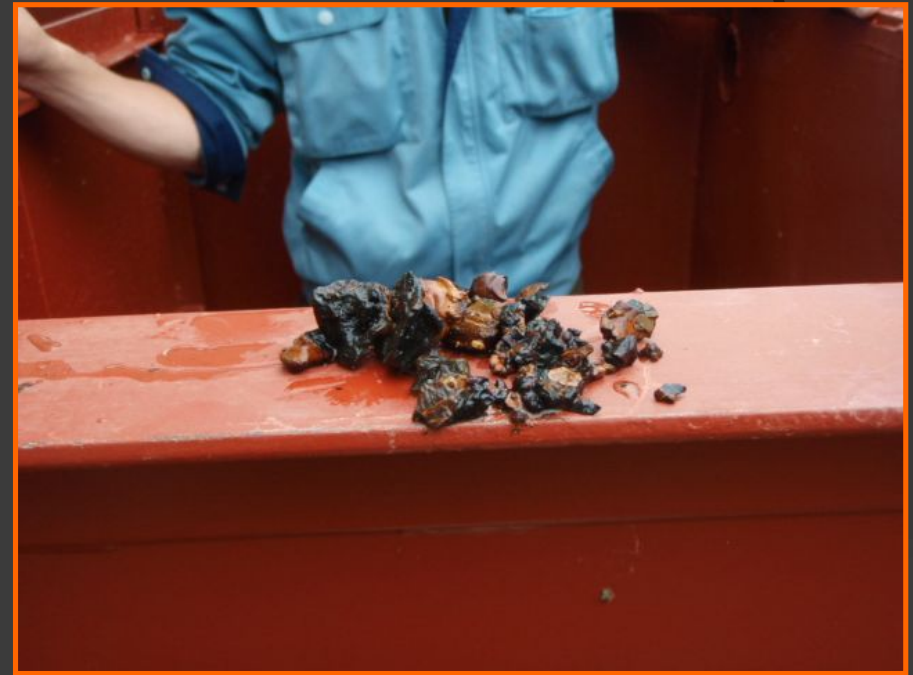
鋳片

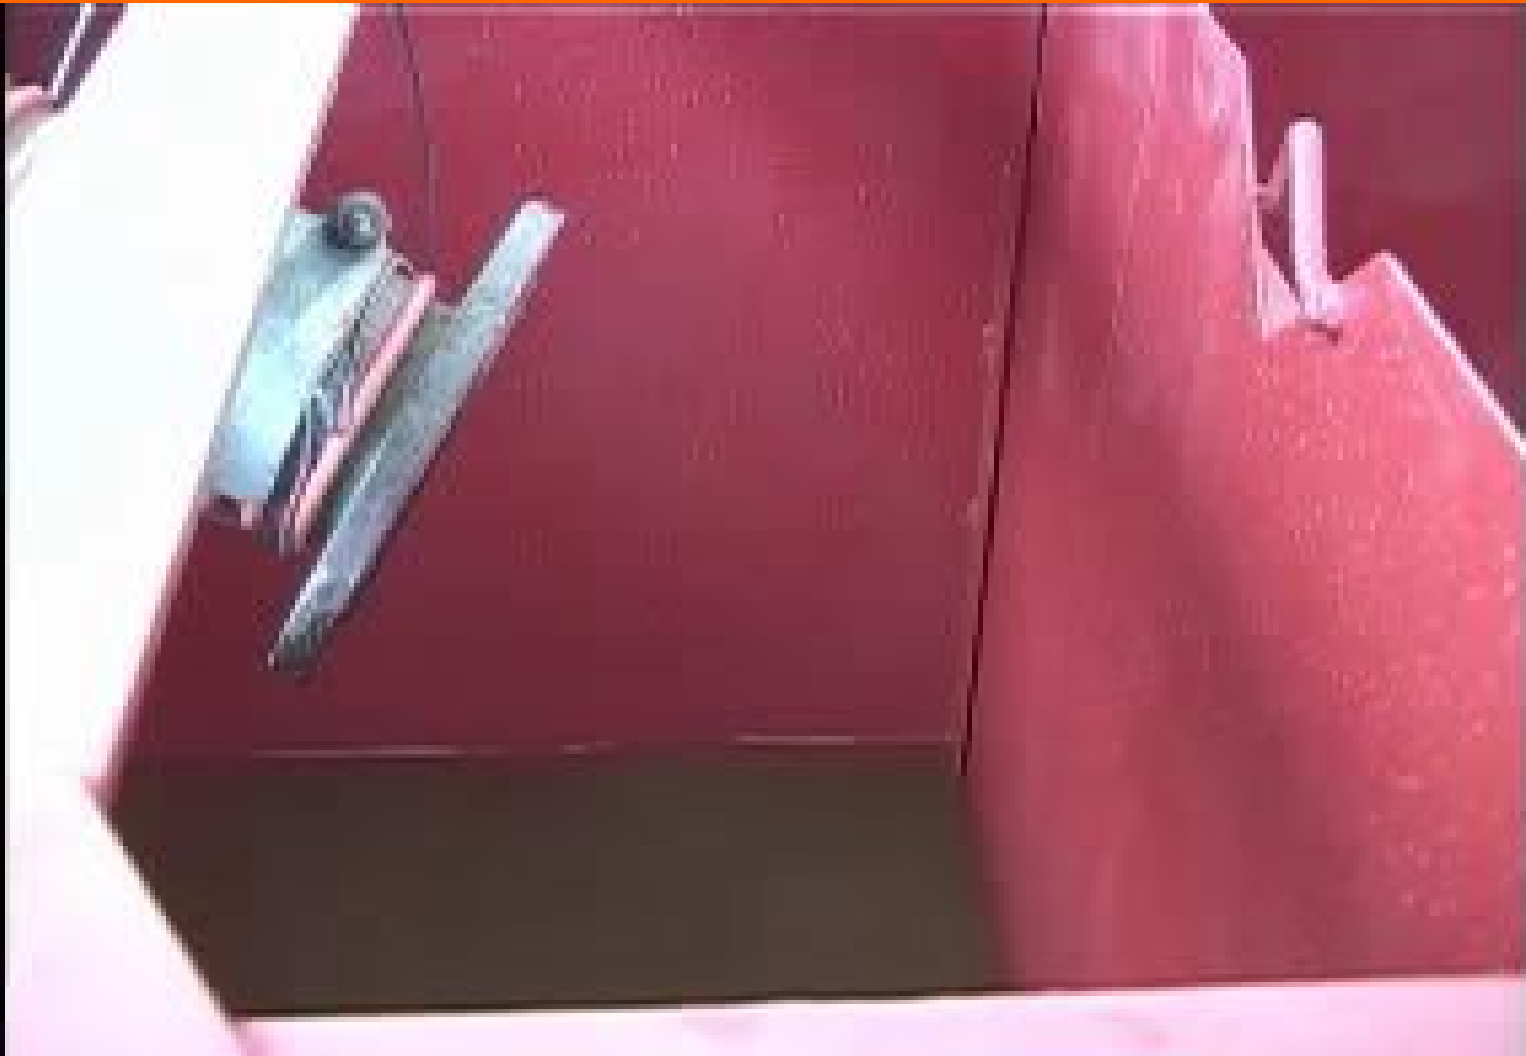
◎ キャッチャー側排水状況 (映像)

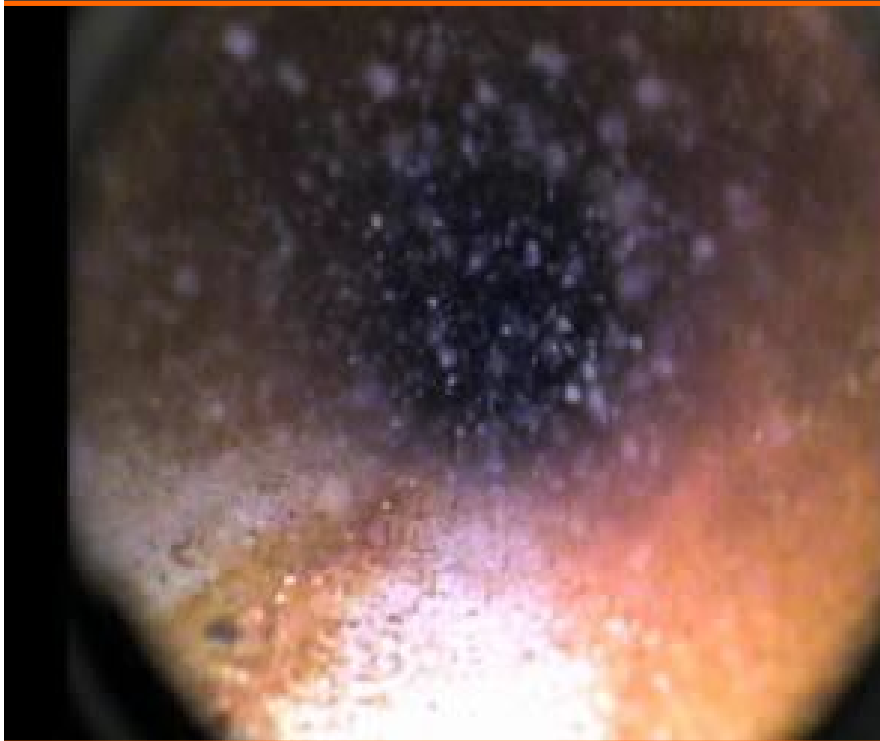
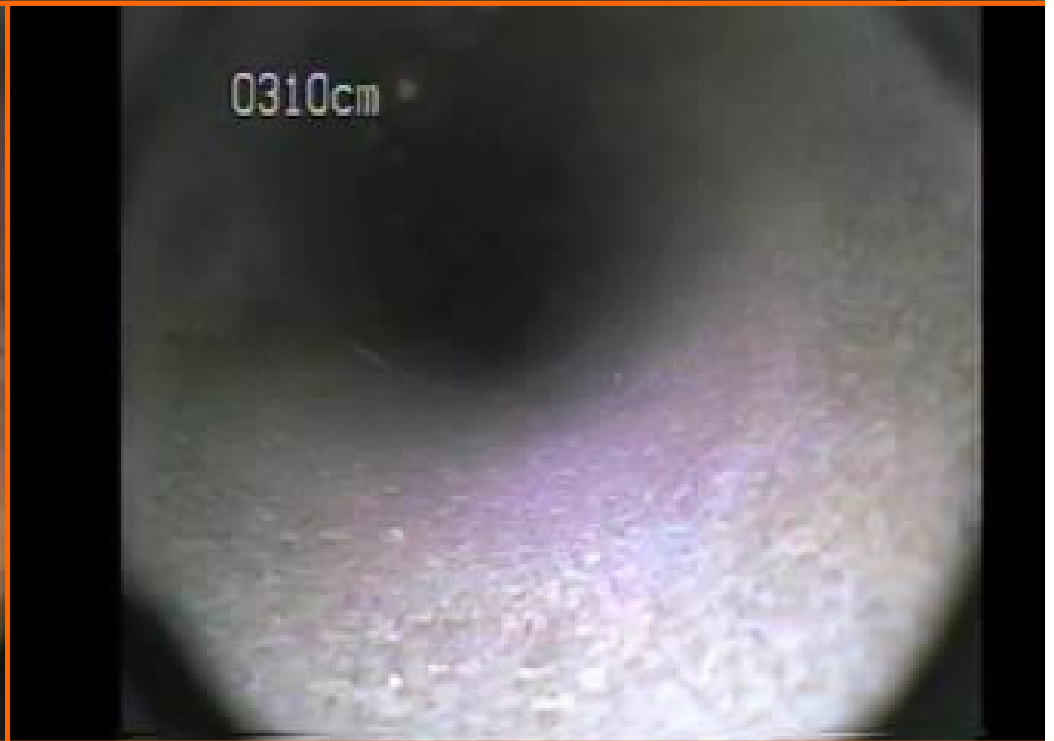
# 管内映像 (キャッチャー側)

洗管前

洗管後

- ・洗管回数：φ100mm用ピグが3回(3個)通過
- ・所要時間：1回のピグ通過時間180～210秒(平均流速=1.1m/s)
- ・使用水量：水圧0.1Mpaで7.8t(1回目3.8t+2回目2.2t+3回目1.8t)
- ・結果：ランチャーから圧送されたピグは、3度ともT字管、曲管を問題なく通過してキャッチャーで回収、茶褐色の濁水と共に石や錆瘤の夾雑物を排出、洗管後のカメラ調査により、ほぼきれいな内面モルタルライニング塗装と錆瘤の除去状況が確認された
- ・現在：洗管以降、当該住宅街からの赤水被害は皆無

- ・ランチャー・キャッチャーに圧力計・カメラ挿入口取付等を改良提案
- ・上流配水管内送水圧を活用、止水栓操作によるピグ圧送提案
- ・サドル分水栓設置時の穿孔による切粉の残留が錆瘤発生要因
- ・容易で迅速な施工性と確かな洗管効果が実証された
