SCOPE工法 施工事例集

多様な管径・異径の接続管・曲管・T字管・伏せ越し・山越し・継輪等に対応し、管内の付着物・夾雑物の除去を可能にしました。断水時間も短く、確実に洗管が行なえます。

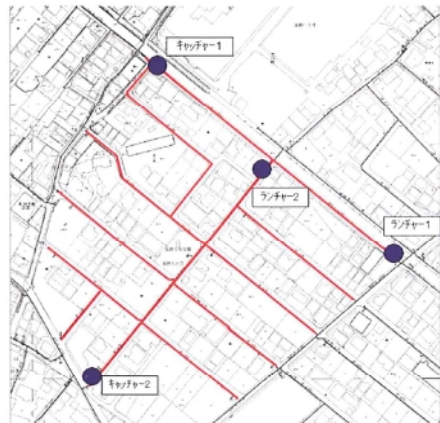
区画整理された200戸ほどの住宅地。布設後20数年の管路で魚の骨状の様な複雑な管網。総延長距離1,745m。水源でマンガン濃度が高く、それに起因すると思われる濁水苦情が発生。洗管の対象は、11路線に分けて施工し、施工延長総距離は、5,260mに及ぶ。PCボール通過回数はいずれの管も2回。1日2～5路線のペースで施工し、合計3日間施工を行った。

- *洗管対象(種類・管径・距離)
DCIP (ダクタイル鋳鉄管) φ150 300m
VP (塩化ビニルパイプ) φ50-75 1445m
- *洗管 距離延長 5,260m
- *布設年度 不明 (布設度20年ほど経過)

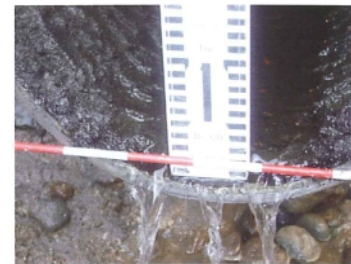
水源から浄水場までの導水管。DCIP (ダクタイル鋳鉄管) φ350、500mに管壁面全面の20mm～40mmのマンガンが付着しており、約18トンもの堆積物となる。管壁面から圧送で除去排出する為にPCボールを大きさ・形状・表面硬度の異なる4種類7個の投入の検討を行った。排水は360トン程になるため、20m×20m×1mの掘削排出地とし、オーバーフロー分を排水溝に排出。洗管後、多量の堆積物が沈殿池に除去出来た。

- *洗管対象管(種類・管径・距離)
導水管 DCIP (ダクタイル鋳鉄管) φ350
- *洗管 距離延長 500m
- *布設年度 昭和45年
布設後40年経過

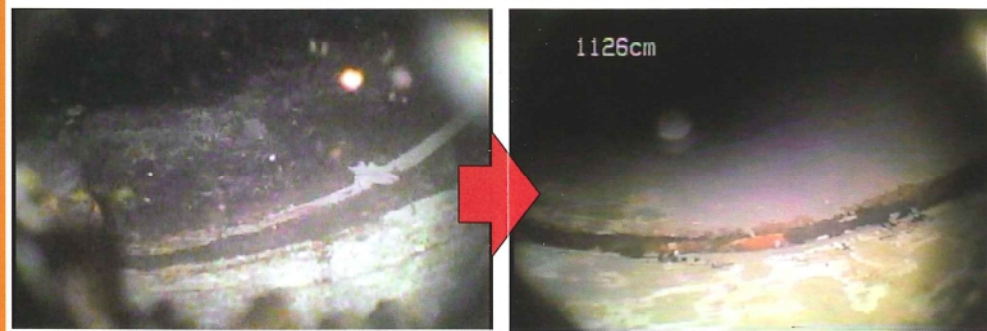
* 洗管前・洗管後の管内の様子 *

洗管後 導水管内に付着していた鉄・マンガンの改善は大きく見られ、管内の透明度が増した。
